# 空中写真による地震災害調査法の研究

高橋 博・有賀 世治

国立防災科学技術センター

## Study on Aerial Photogrammetric Method of Investigation of Earthquake Disaster

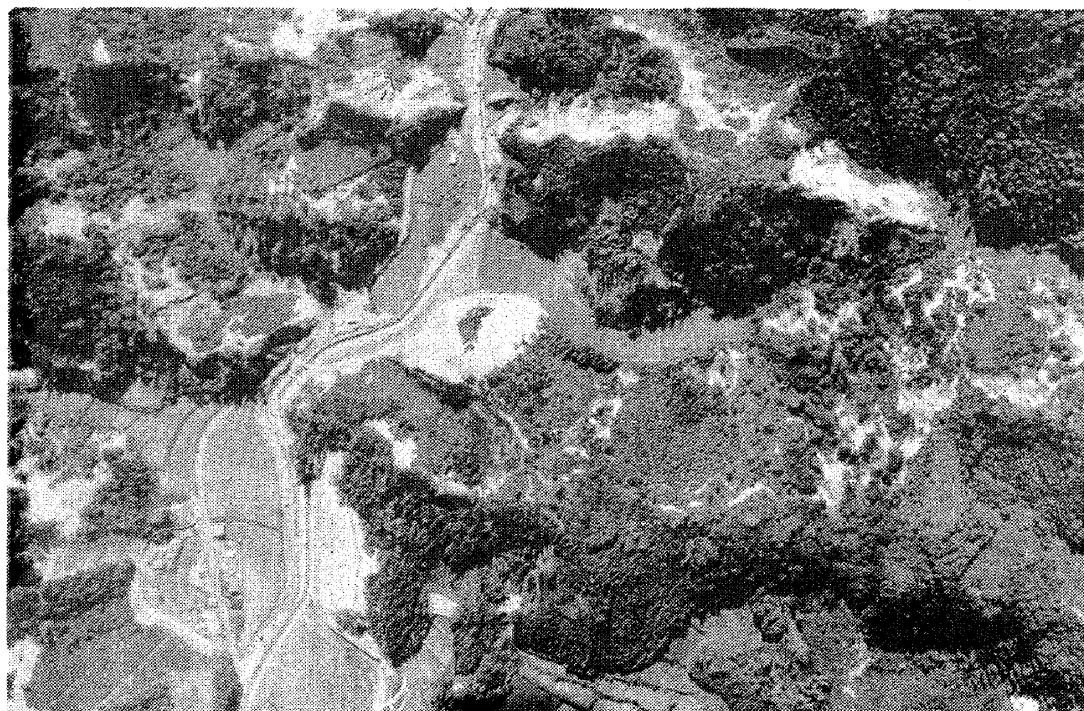
3.2.9. 地すべり・山崩れ： 地形的特徴から発見は極めて容易であるが，それが地震によるものであるか，または従来からのものであるかをその際の写真だけから判断することは困難である。<sup>12,30)</sup>ただし，新潟地震で地震動によって崩壊したものは岩体の突山の部がもぎとられたような形態を示し，えびの吉松地区地震，1968年十勝沖地震では雨による崩壊とはことなった場所（垂直崖）や形（幅広く斜面の頂部より崩壊）をとったので識別できる。今後は地震による崩壊の空中写真による研究調査は有望な分野である<sup>8,24)</sup>（図－1）。

図-1 えびの吉松地区地震によるシラス台地の被害('68.10.12)

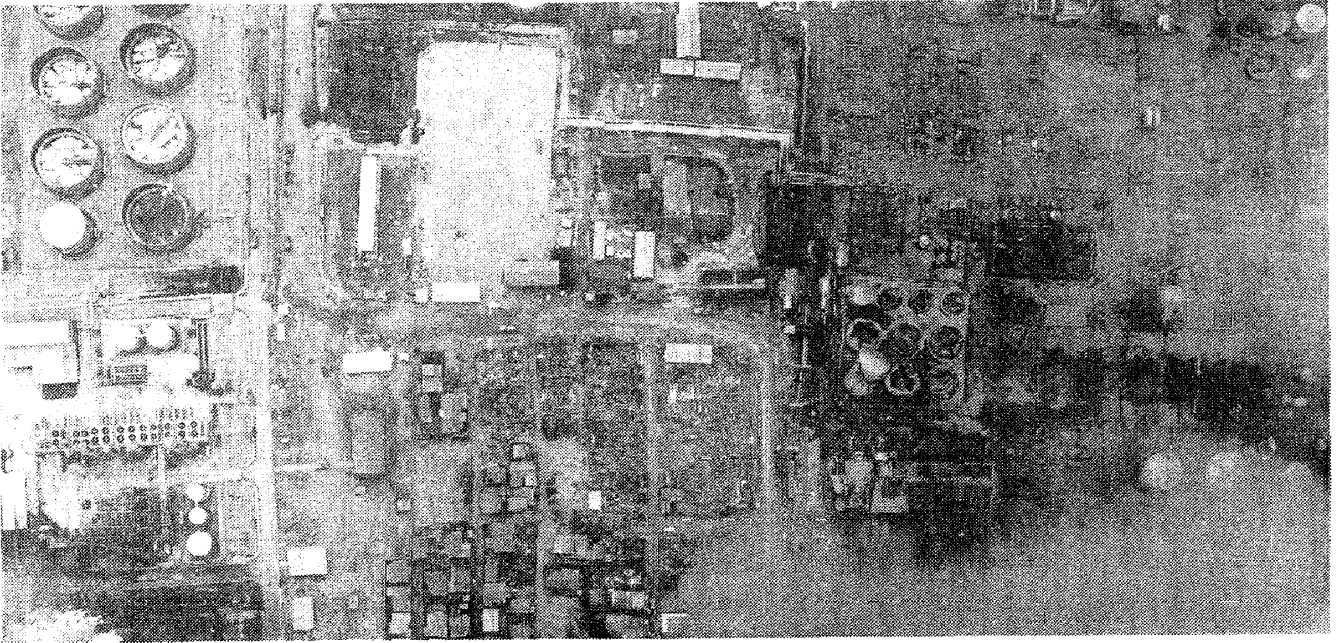
図-2 昭和石油第2次火災により焼けた住宅と工場('64.6.27)

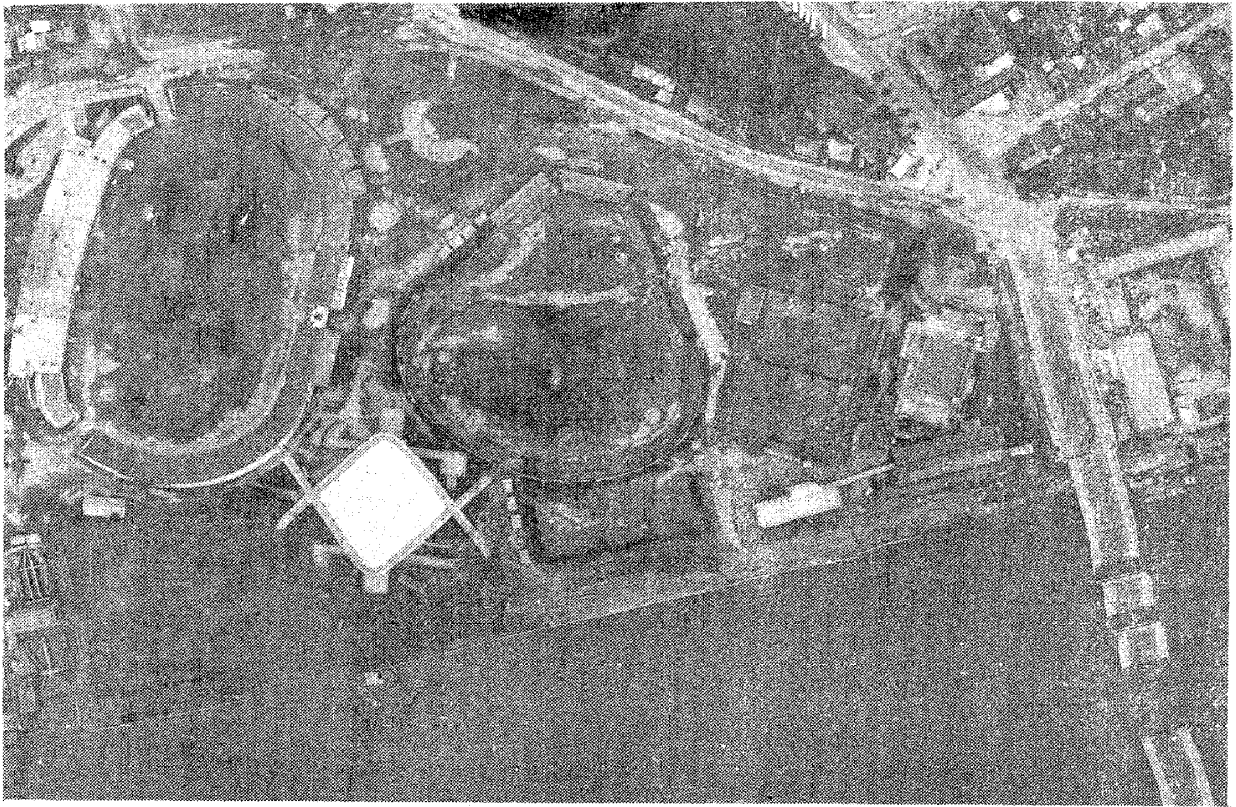
県営競技場では、国体のために整備されたばかりの最も新しい施設が甚大な被害をうけ、いたる所に噴砂、き裂、陥没、隆起を生じた(図-5)。建築物の被害調査<sup>13)</sup>のために撮影した1/2,500普通角写真から1級図化機(A7)によって縮尺1/500で地盤変動災害の図化を行なった。図の範囲内では、地面のやや広い所の地割れ群は、いずれも信濃川に平行し、延長50~100m、巾10数mの規模をもつ。構造物付近では、地割れはその影響を強くうけ、それに沿うように屈折している。昭和大桥の取付け道路に大きな地割れ群が道路方向に生じている。隆起と陥没は川岸では川との平行性がみられるが、他のところでは、方向性および構造物との関係は明らかでない。なお、地割れは隆起部分に多い傾向がみられる。原写真の縮尺が大きいことと、1級図化機によって測定したので、詳細に地割れを記入し、高い精度で等高線を引くことができ、地表測量では困難と思われる精密な調査が行なえた。

よって容易に発見できる。白山駅付近で発生したき道の陥没も、単写真では発見しがたかった(図-5)。

図－5 県営競技場の被災状況（'64.6.27）

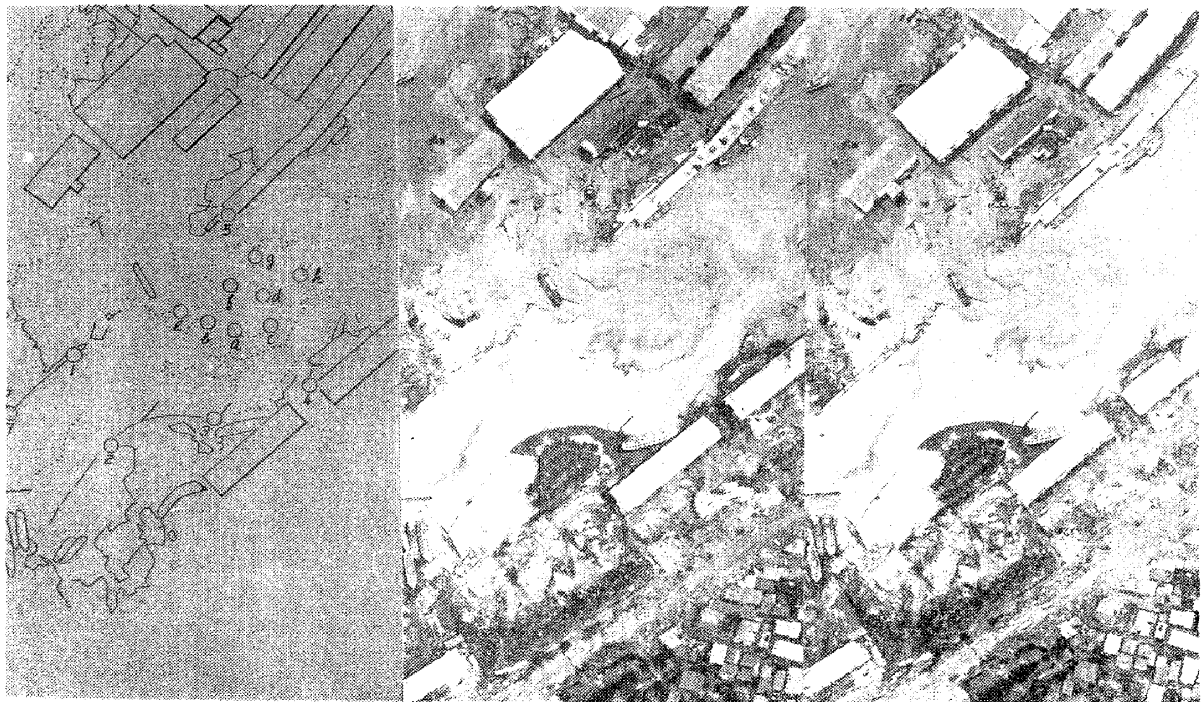
信濃川河口の右岸にある、新潟港中央ふ頭以西の被害状況については、被災前の空中写真が入手できなかったため、災害前後の比較を市販の縮尺1:1,000市街図によって行なった。中央ふ頭の対岸にある突堤は、全面にわたって浸水しているが、特に、東亜造船の岸壁より河口に向かって約145mの所に約40mの巾で信濃川と港内との間に海水の流れが認められる。この流入は、カメロン効果によって信濃川より港内に向っているものと判定された。この流入帯は巾40mで、突堤の局部的な陥没によって生じたものと思われるが、しおの流れの状況から信濃川沿いの岸壁ではその巾が約60mにひろがっていると判断される。その流速は最大46cm/secである(図-6)。

突堤の上に、長さ28mの漁船が座しょうしている。東亜造船の敷地内に十数隻の漁船がみられる。敷地の奥にあるものは、恐らく工場での作業を行っていたものと思われるが、岸壁付近には明らかに衝突したと思われる形跡のある漁船群がみられる。さらに、25mの水産物揚陸場を越えて、居村町のバス通りまで流された小型の船艇(13.5m)がみられる。水産物の揚陸場一帯にみられるおびただしい浮遊物や魚箱は津波によって道路を越えて居村町の住宅街にまでおしこまれ、散乱している。信濃川の左岸にも、数10mから100m近い堤防の決壊がみられ、広い範囲にわたって海水の侵入の跡をとどめている。堤防近くでは、これによる民家の倒壊もみられる(参照付図-1, 図-6)。

図－6 ふ頭付近の災害状況と水面の起伏および流速測定点（'64.6.27）

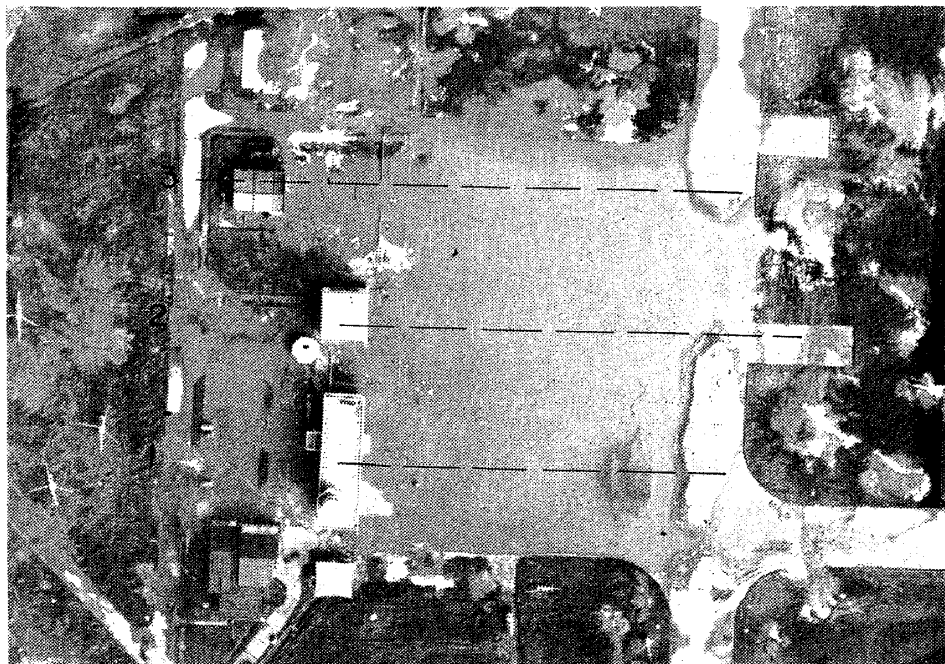
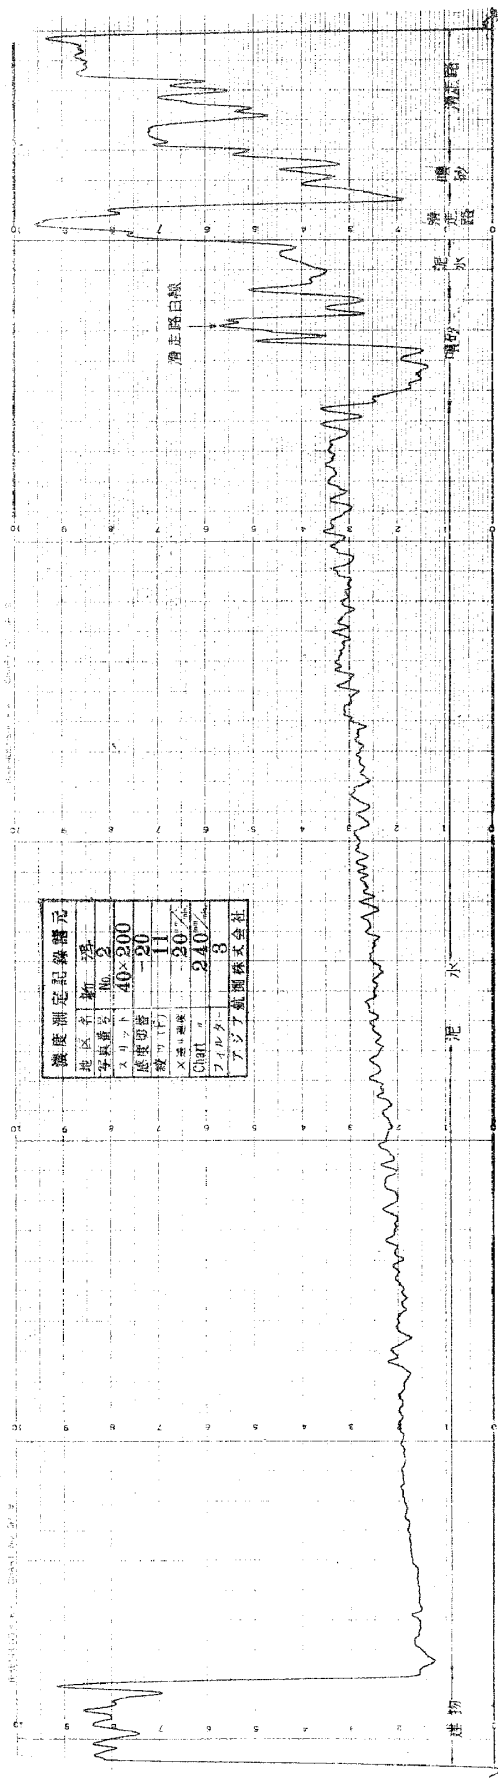
写真上(図-9A),水没地区の濃度にわずかな変化がみられる。バックグラウンドのコンクリート塗装の色調が全面均一であるので、冠水を汚染するものがないとすれば、写真濃度記録のゆるやかな傾斜は(図-9B)は水深の変化を表わしていると考えられる。ただし、実測値がないので、その確認と、精度の検討はできていない。

図-9 A 飛行場冠水部分('64.6.17)

図-9 B 飛行場冠水部分の濃度測定記録(走査線2)

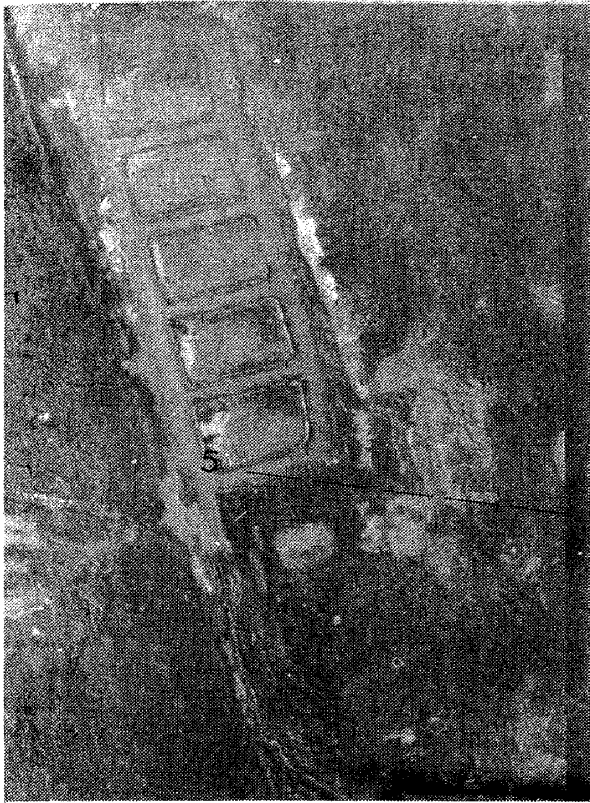
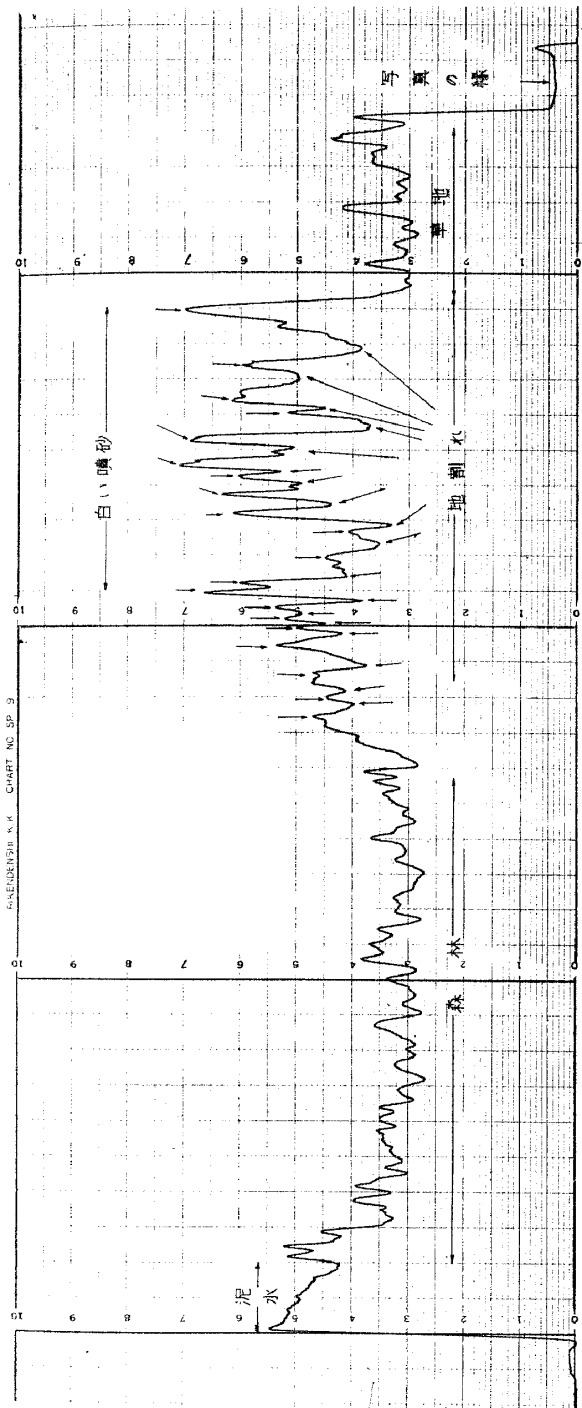
画面の端の部分で、色調が全体的に暗く、やや判読困難な地割れを測定した(図-10A, B)。黒い線状の地割れが強調されて明りょうに数えられる。図11-A, Bにおいても滑走路と噴砂孔および湧出した泥水の跡がわかる。写真濃度による地震災害の判読は、本邦で(おそらく世界でも)はじめての試みであった。以上から、今後色々な場合に適用できるものと思われる。なお、空中写真用濃度計は図化機より遙かに安いので利用価値が高いと考えられる。

図-10 A 飛行場の地割れ  
( '64.6.17 )

図-10B 飛行場の地割れの濃度測定記録(走査線5)

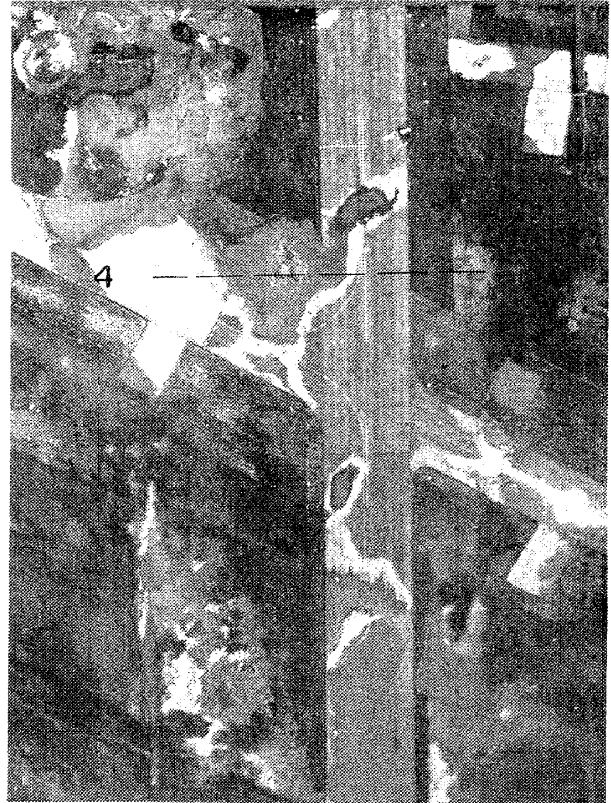
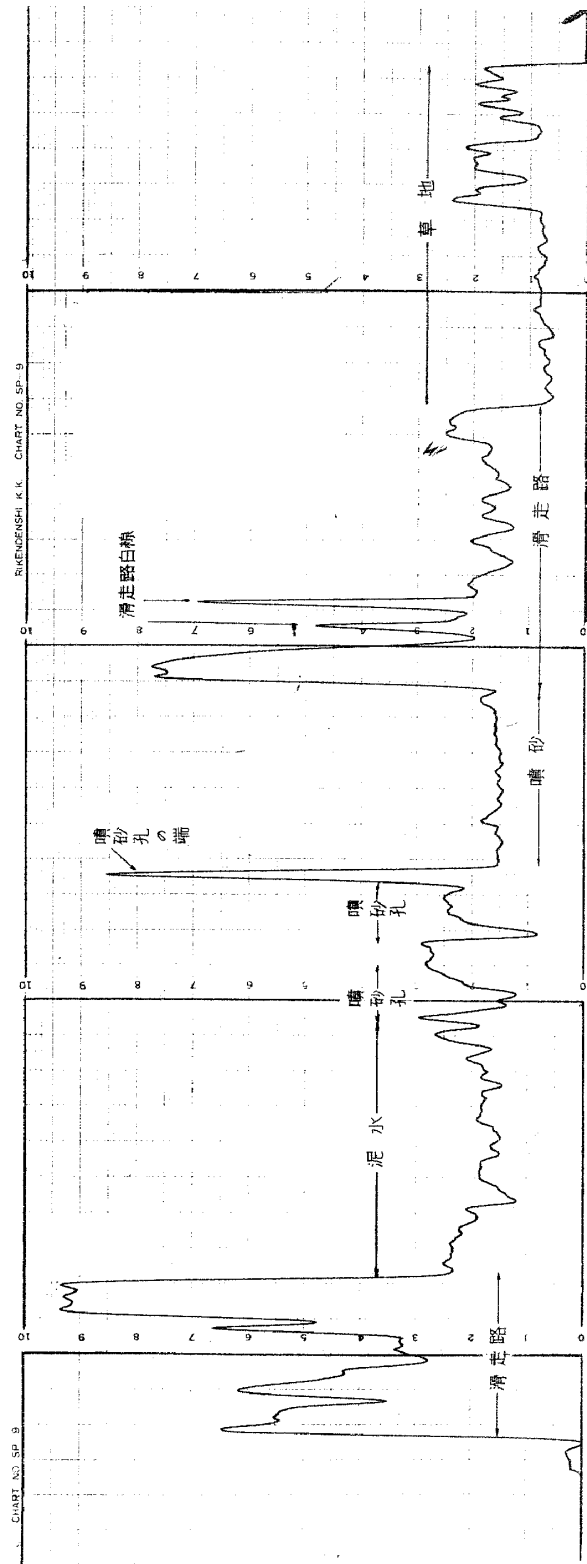
図-11 A 飛行場の噴砂孔と噴砂  
( '64.6.17 )

図-11B 飛行場の噴砂孔と噴砂の濃度測定記録(走査線4)

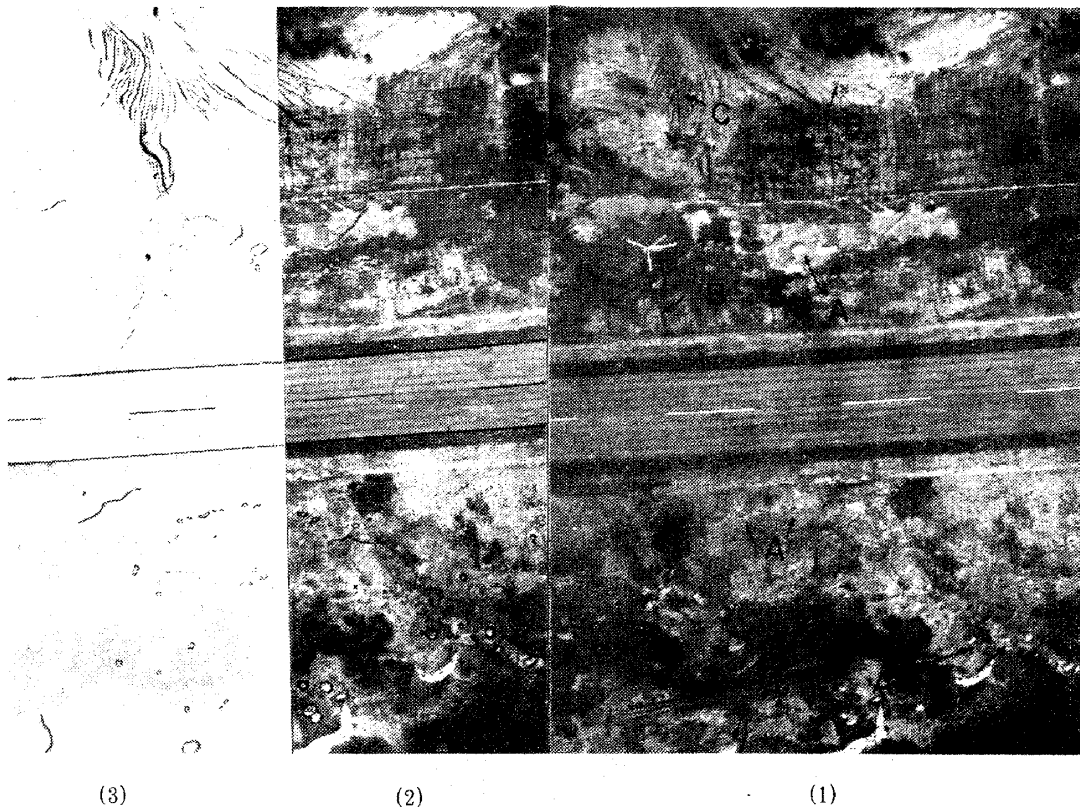
図-12 脱銀法による作図 ( '64.6.17 )  
(1) 普通写真, (2) 噴砂, 地割れの記入,  
(3) 脱銀 A : 噴砂, B, C : 地割れ

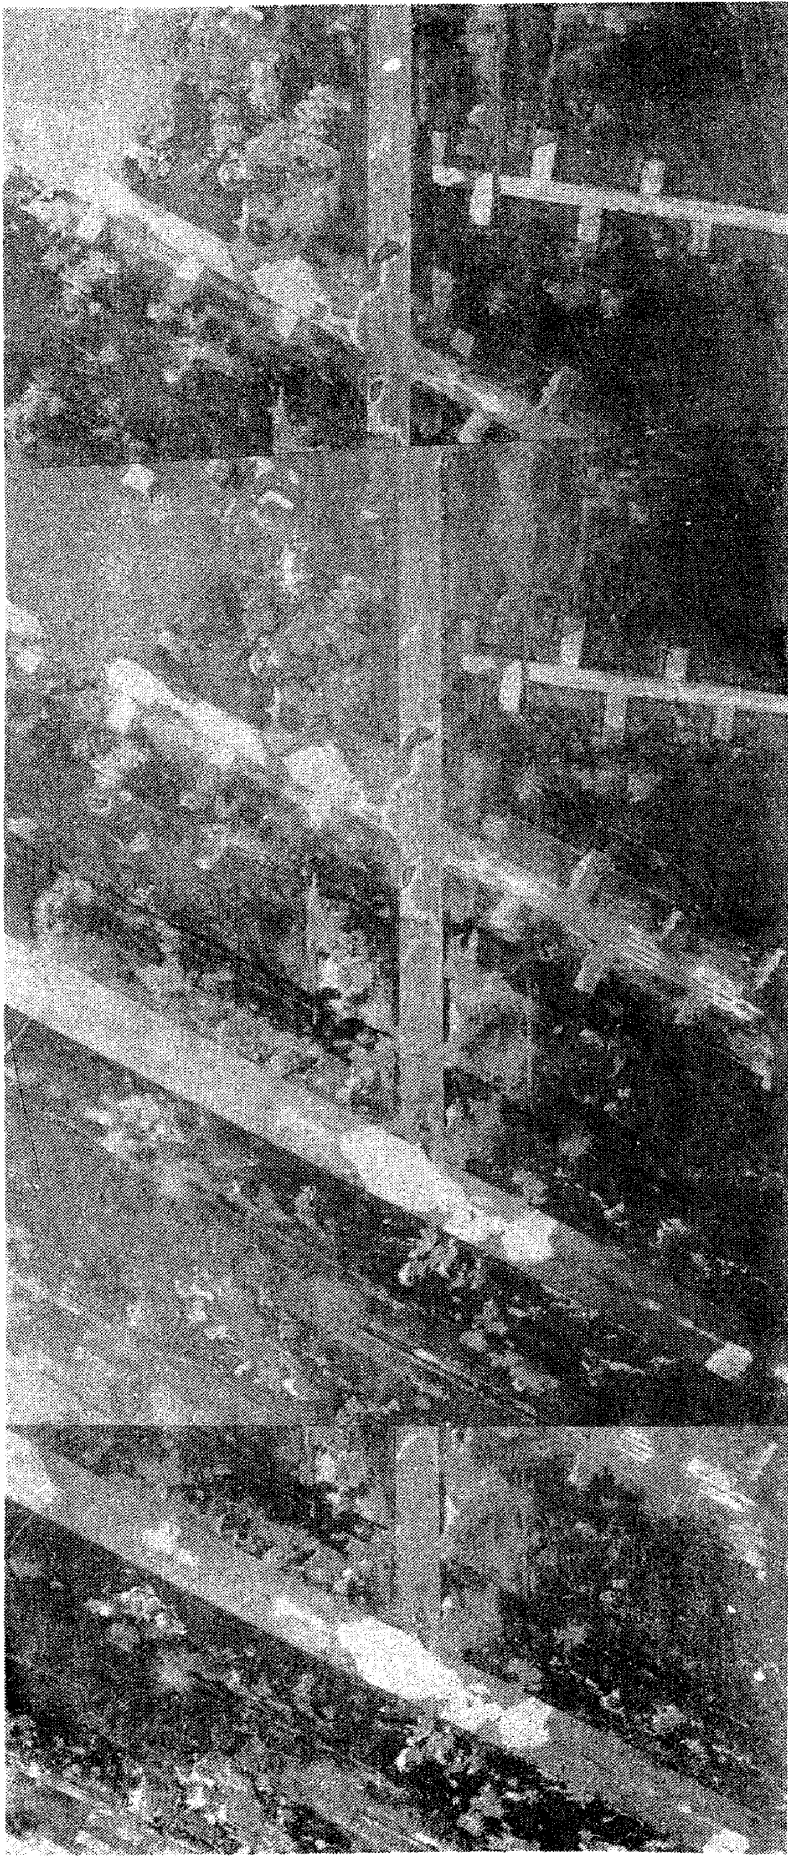
図-1 3 飛行場中央部の被災状況('64.6.17)

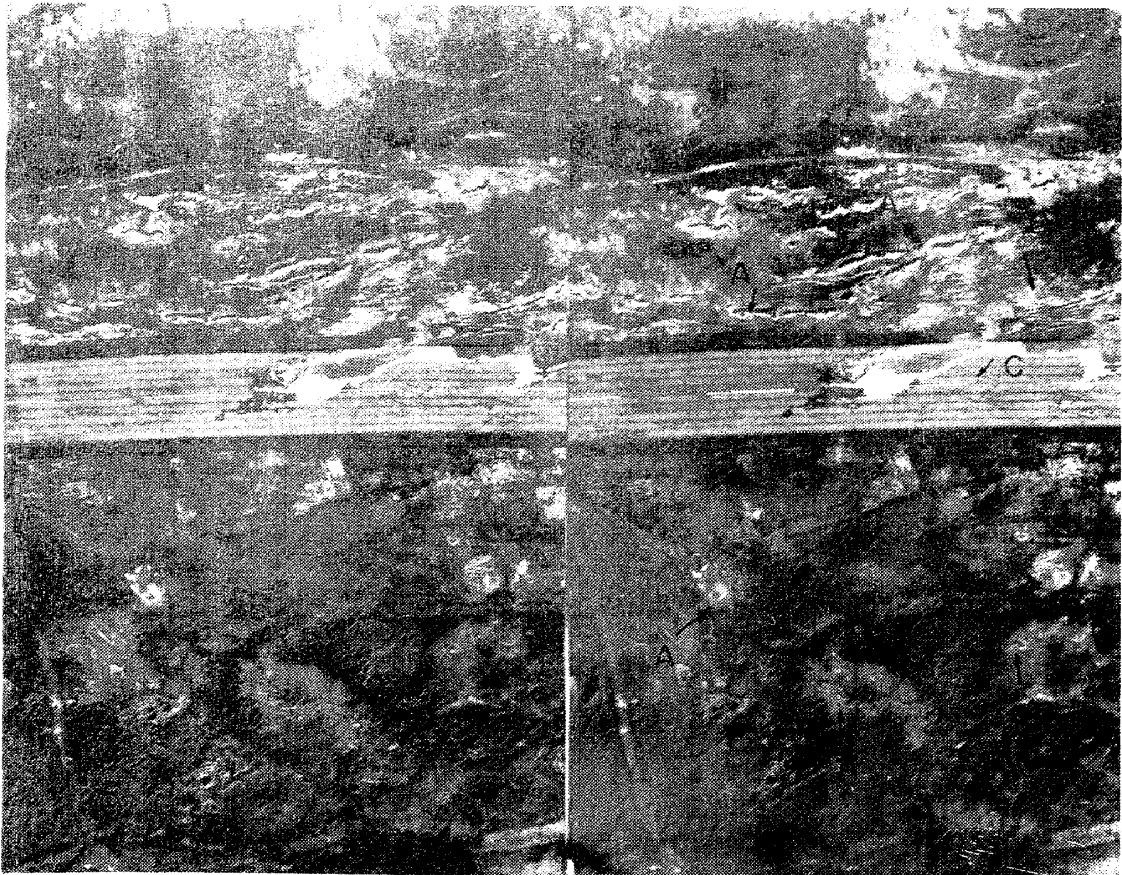
図-14 滑走路付近の地盤変動('64.6.17) A:噴砂孔, B:地割れに沿うかん没, C:き裂

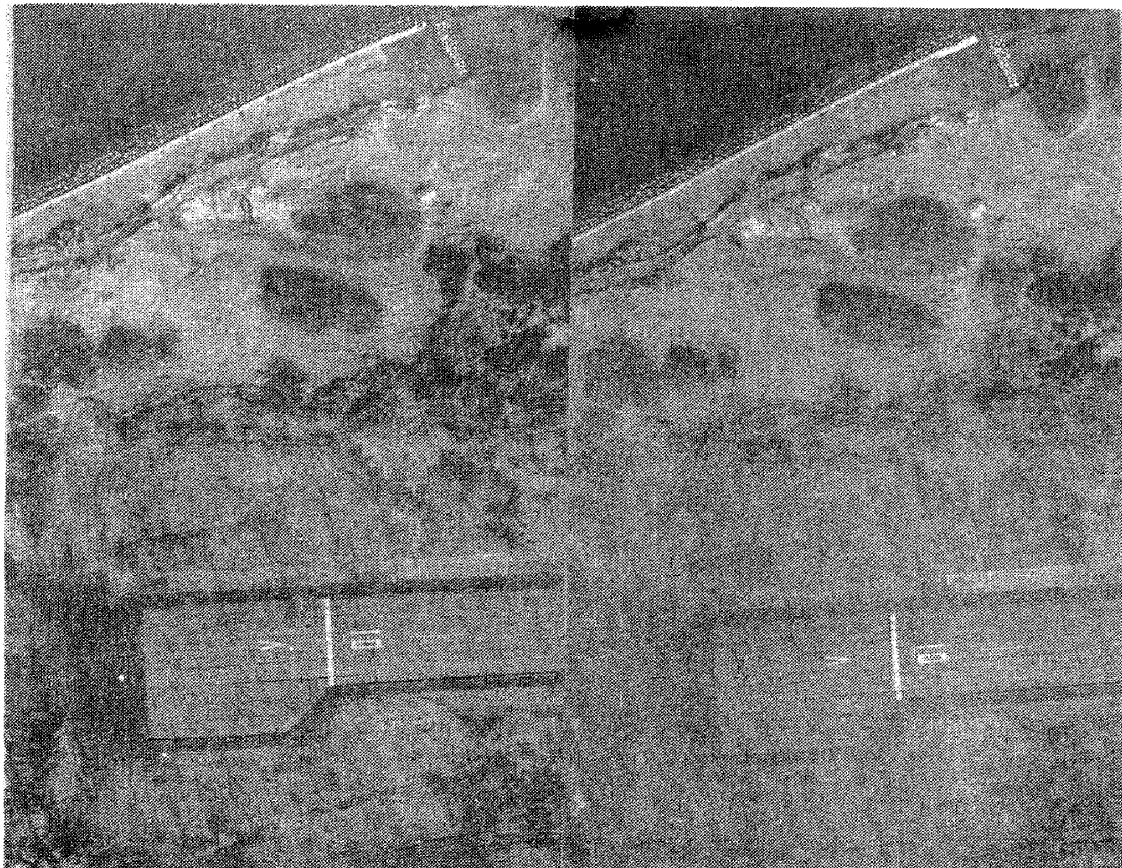
今回の地震によって、地域全域に多くの地割れと噴砂が発生した。噴砂は、画面に白又はライトグレイのはん点として明瞭に表われ、その中心部分に、円形の噴砂孔又は、線状の地割れが黒く認められる。地割れは、滑走路とほぼ同一方向を示し、延長6～9mのことが多い。一部では滑走路と直角方向にたがい平行な7本のき裂がみられ、約400mにわたって、巾約30mの陥没帯を形成している(図-15)。滑走路は各所で隆起と沈降が起り、全長にわたって大きく波状を呈している。沈降部分の端でコンクリートがブロックに分れ、突きあげられている所がある(図-14)。地震2～3時間後の空中写真では、沈下した部分は、き裂から噴出した泥水でおおわれ、空港ターミナル及びエプロンの全域と滑走路の東北の端が特に広くおおわれていた(図-15)。10日後の写真によると、エプロンのほとんど全部はまだ冠水しているが、滑走路のたん水は断続的となり大部分が乾燥した。主滑走路の南端から約200m離れた地点に、直線状南北方向約200m、さらに、滑走路と平行の方向に向きを変えて約100mの延長をもって、総計155以上の噴砂孔が集中的に発生している。噴砂孔は、立体視すると正確な円形で、噴出した砂がその周辺に盛り上り、月面のクレーターに似た形態を示している。空港地域は、全般的に砂地であるが、写真の色調から特にこの付近は砂質土の多い所と判断される。しかし、噴砂孔はこの部分に、ランダムにではなく、地面の起伏の最も高い所に線状に並んで生じており、地質、土質工学的原因があるものと考えられる。なお、飛行場の中央及び滑走路の両端には、泥水を噴出した地割れがある。これは写真の色調がグレイであることから、噴砂と容易に識別される(参照付図-1, 図-9～12)

図-15 滑走路に直角方向のき裂('64.6.17)

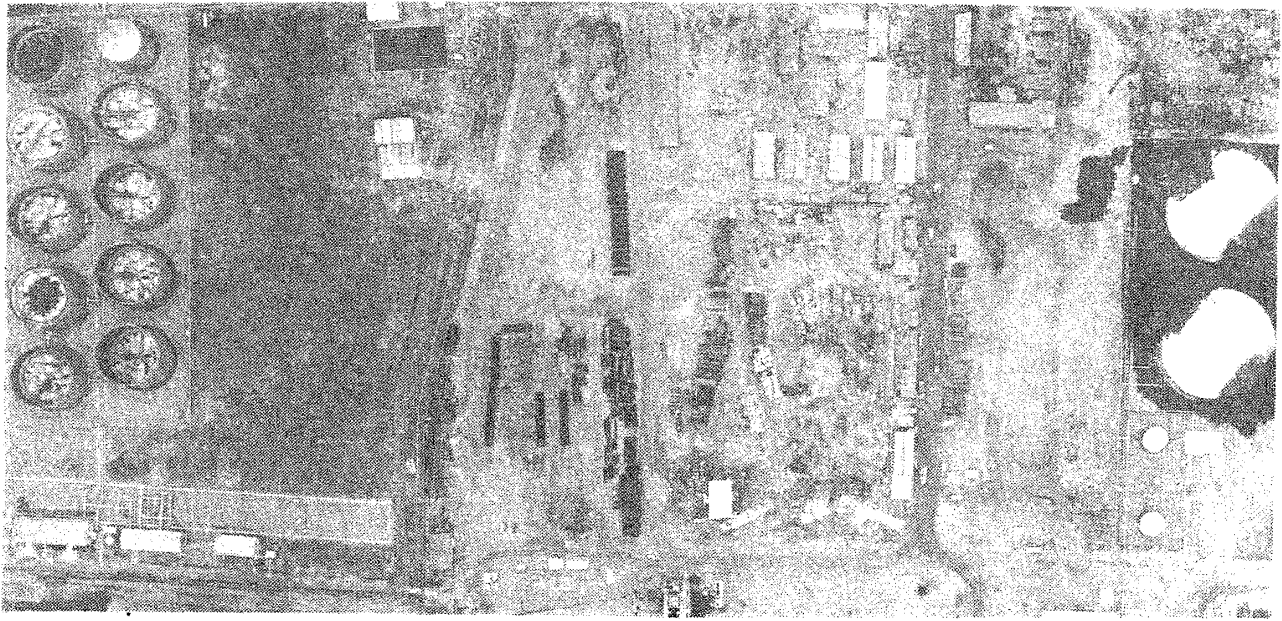
図-17の周辺は沼垂駅、日本石油KK・北越製紙KKなどの工場敷地によって面積の大部分を占められ、石油タンク周辺の黒い部分と製紙会社の散乱した材木群が注意をひく。大小合わせて約180ある石油タンクの10%強にたての黒く細いスジがみられるが、写真からこれをヒビ割れと断定する根拠はみつからない。タンク周辺に広がっている油も震災前すでにこぼれていたものか、地震で生じたタンクやパイプ等の損傷からもれたものか判別はむずかしい。ただし、タンクの屋根の一定方向のみに油のみみられるのは、地震動により生じた強い波圧によってタンクの屋根が破損したためである。また、浮屋根の壊滅も観察される(図-16)。

図-16 タンクの損壊（'64.6.27） 左側：新潟火力発電所，重油タンク（コーン形，屋根破損による重油流出，主要動方向） 右側：昭和石油，石油タンク（浮屋根壊滅）

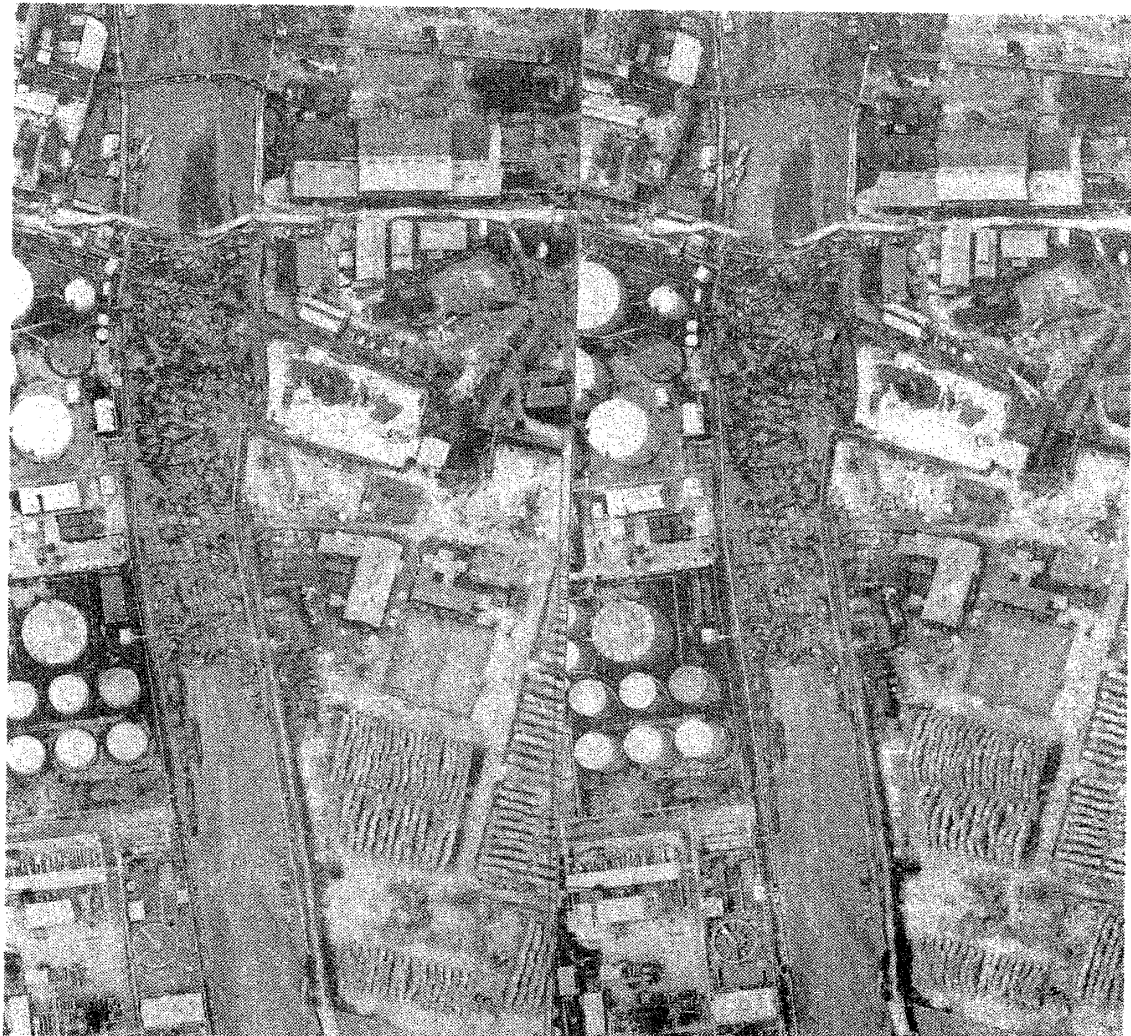
北越製紙KKの製紙用木材は、地震前には敷地に規則正しく積まれ、新栗ノ木川も一定の場所につけられていたものと思われる。地震によって、積まれていた木材は、崩れはしないまでも著しく乱され、川につけられていた木材は、新栗ノ木川に沿って流され、北越製紙KK第1, 第2工場を結ぶ倒壊した橋によってとどめられ、その付近にごちゃごちゃと浮いている。橋のすぐ下流にある倒壊したベルトコンベ

ア橋までは木材は流出しなかった(図-17)。

図-17 工場地帯の被災状況（'64.6.27）

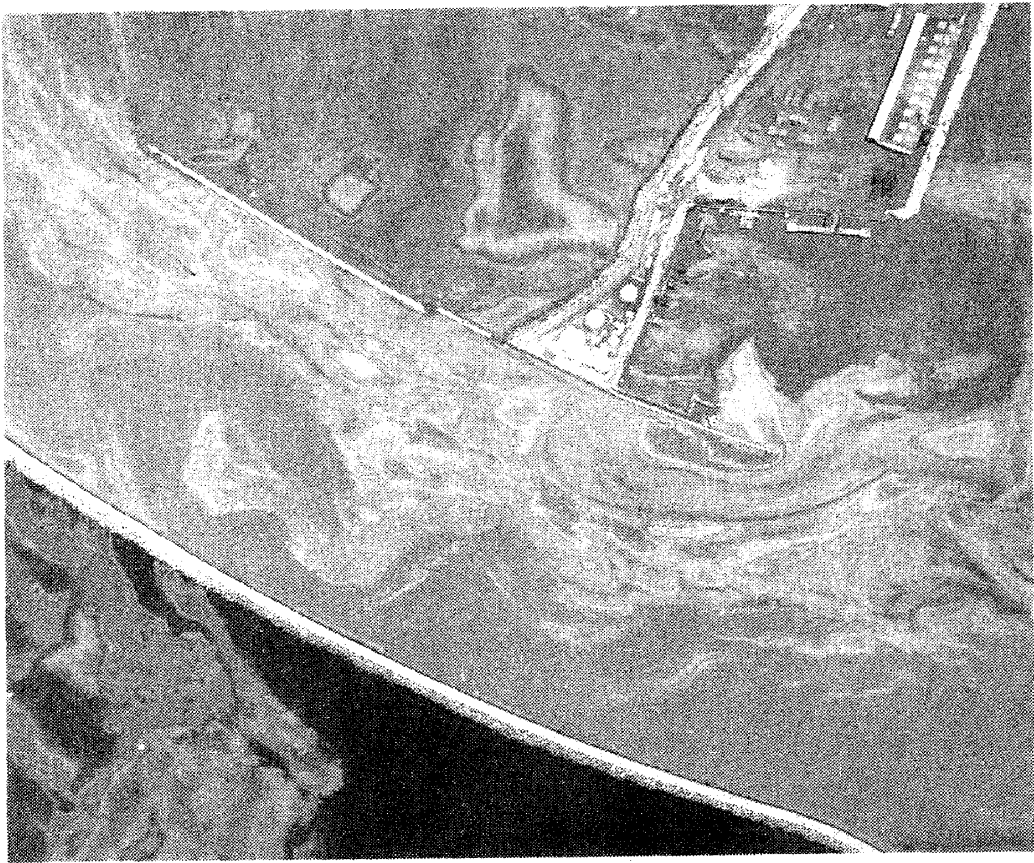
なお、港内外、海、水面上に工場面から流出した石油の分布がみられる(図-18)。

図-18 海上の流出油('64.6.27)

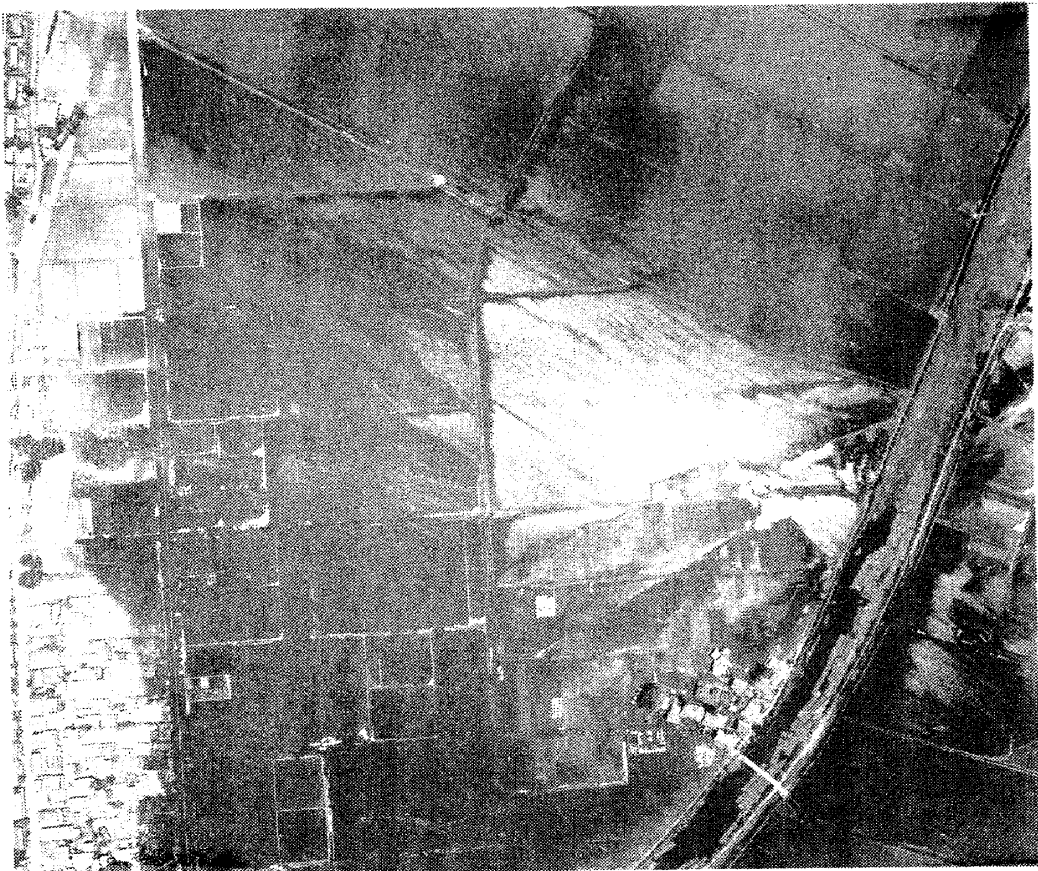
図-19 通船川沿いの浸水('64.6.27)

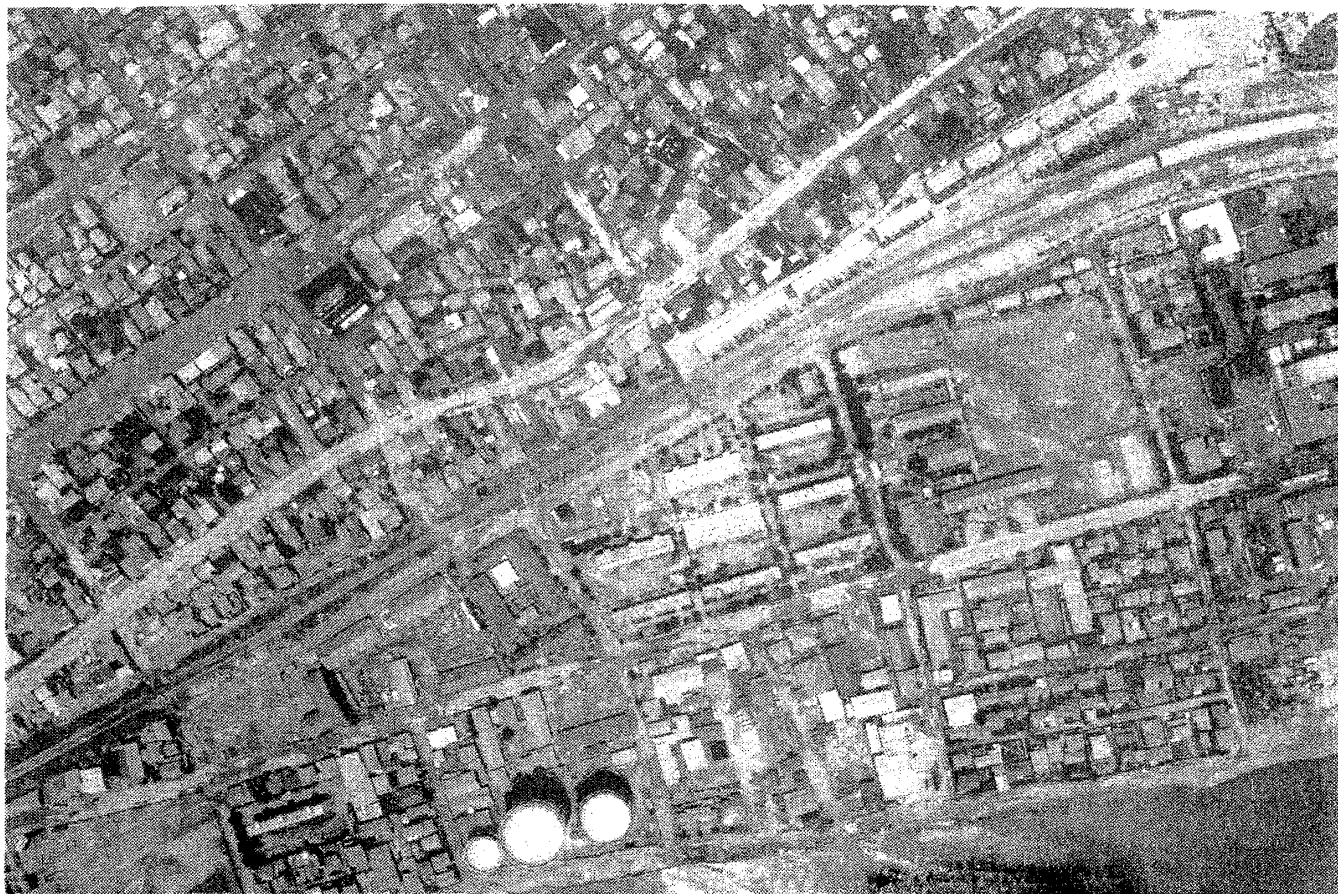
新潟地震では、もと河川や、低湿地であった所で多量の噴水をみた。道路面の色調から市街地の浸水状況が明瞭に読みとられる(図-20)。写真で、自動車の多い所は通交可能な所である。津波や破堤による浸水もみられた(図-20, 付図-1)。

図-20 市街浸水（灰色）・道路交通状況（自動車の多いところは通行可能）（'64.6.7）

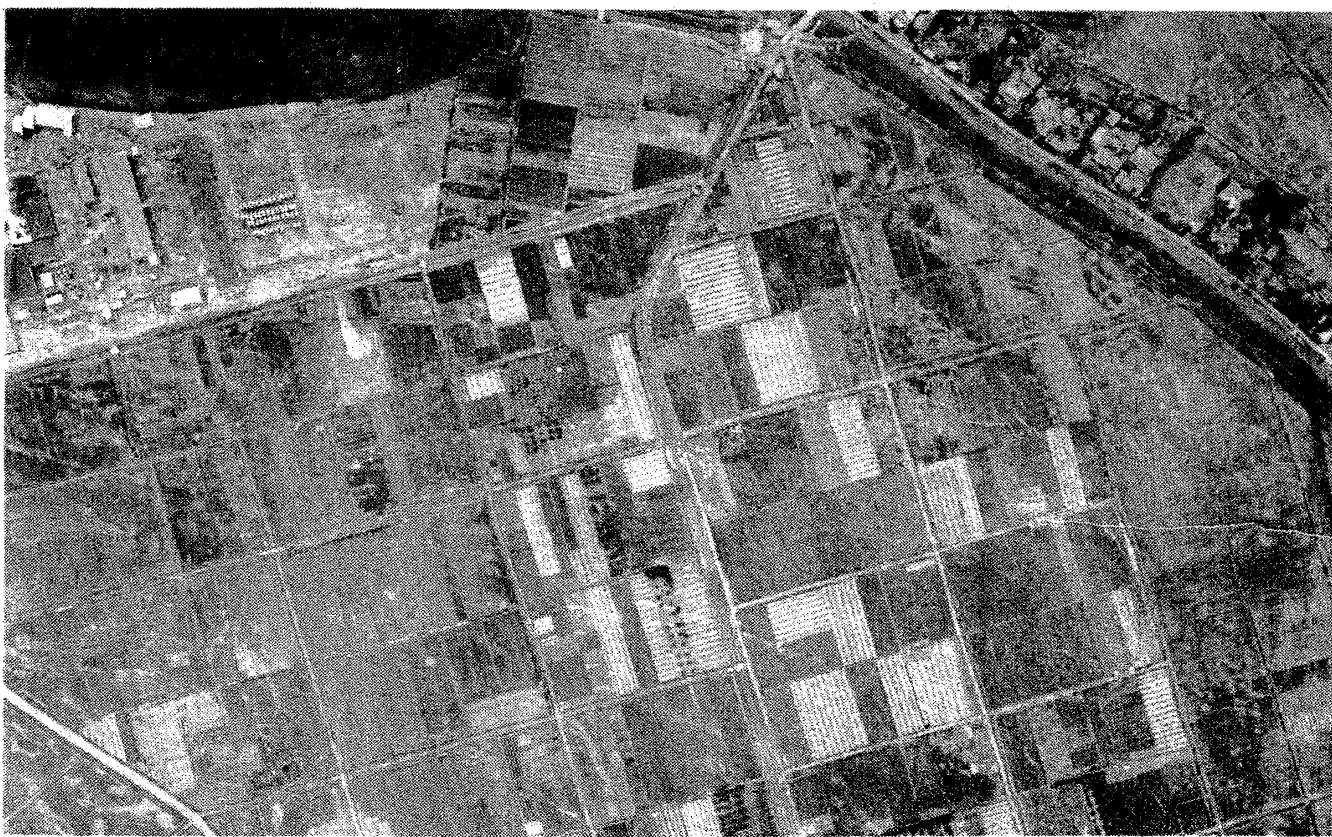
図-21 地割れ群（'64.6.27）

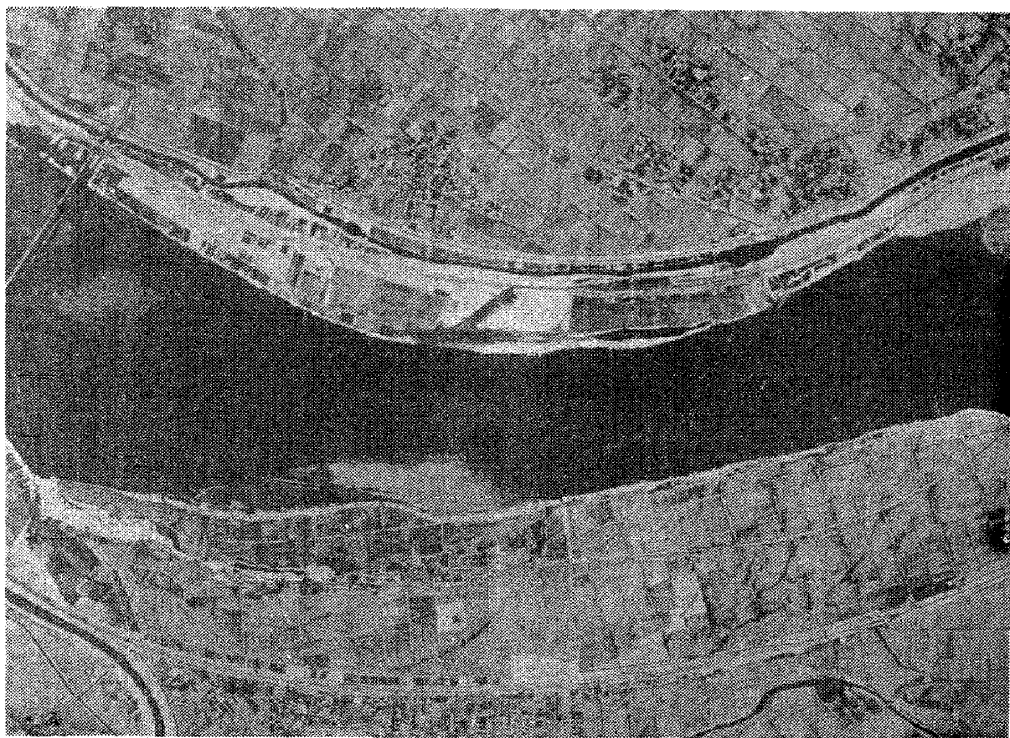
図-22 地割れの痕跡(赤外線空中写真)('64.7.26)

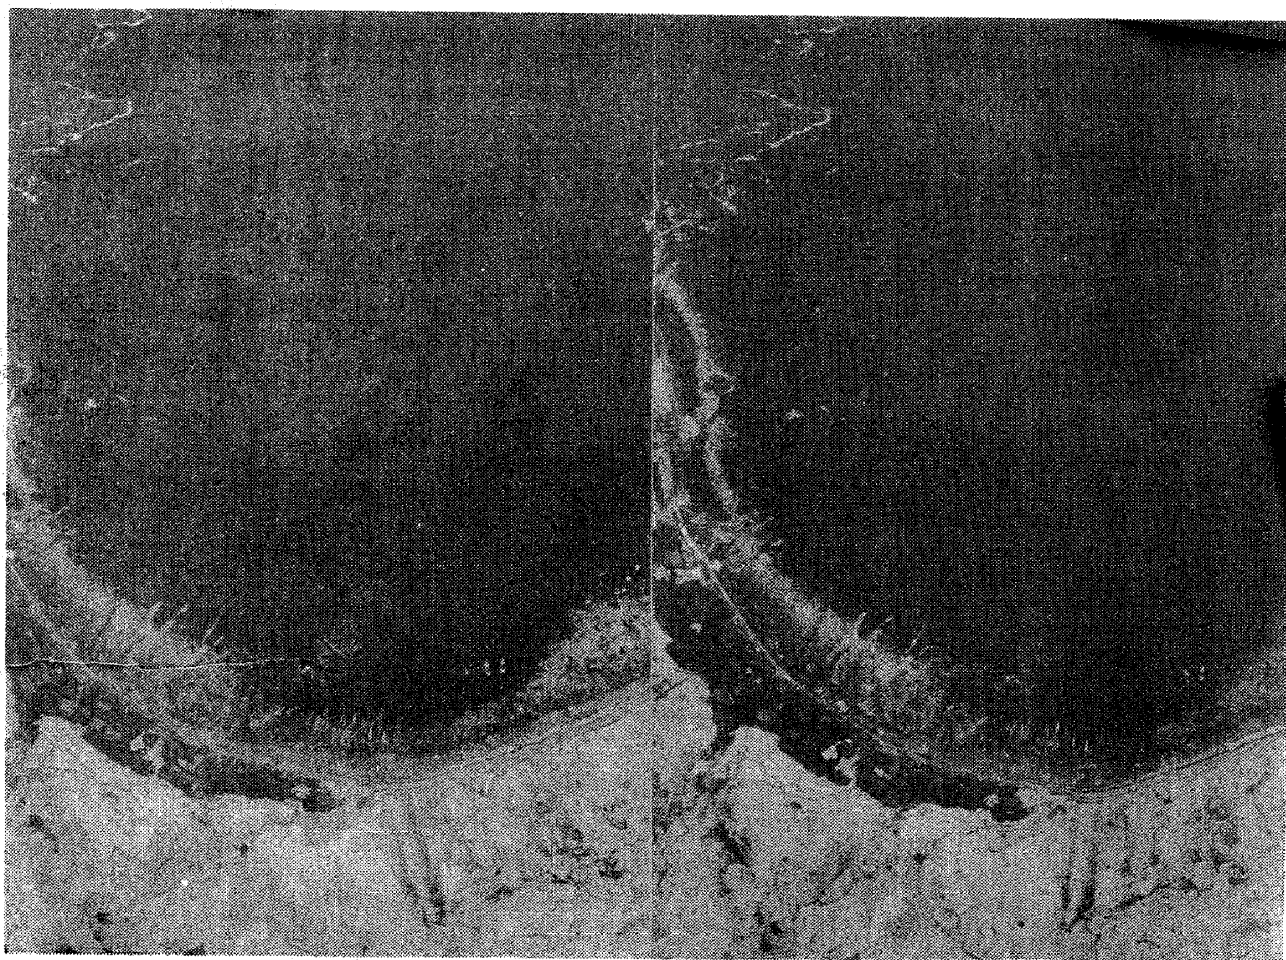
震源地に近い栗島には隆起現象がみられた。赤外線写真ではクロロホイル現象によって、森林地帯が明るい色調となり、水の部分が黒くなる。写真(図-23)で海浜に濃度の異った2つの帯がみられ、海寄りの暗い部分が新しく隆起した所である。さん橋は隆起によって、水面よりはるかに高くなっている。海中の岩しょうではこまかい出入りが明るい色調でめだつ。これは地震前てい線付近の岩石に付着していた海藻や貝類である。

図-23 栗島の隆起(赤外線空中写真)('64.7.27)

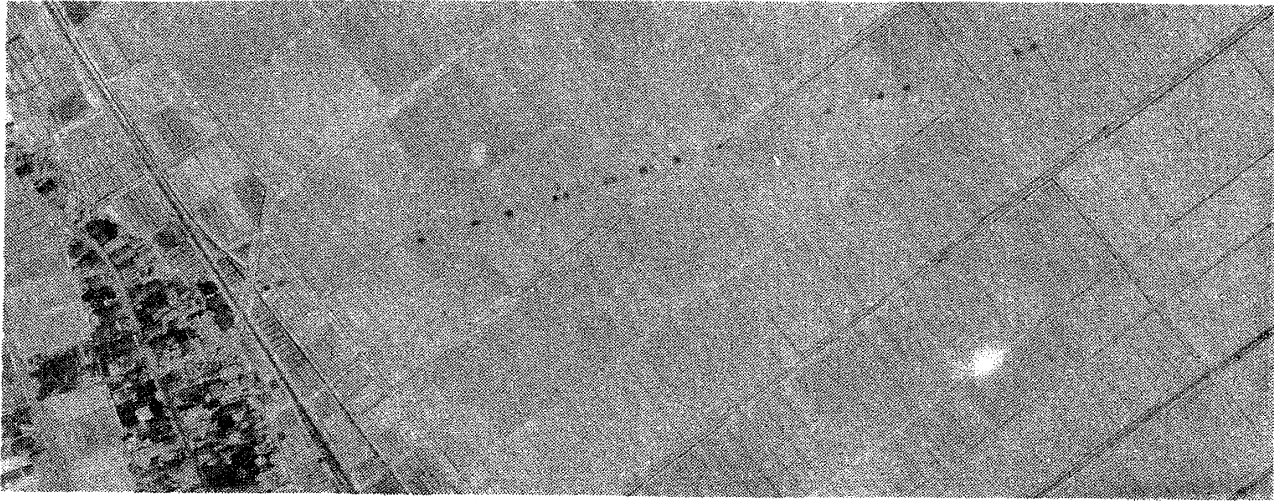
赤外線写真によって、酒田市で暗渠水路の被害をはっきりととらえることができた(図-24)。

図-24 暗渠水路の損壊(赤外線空中写真)( '64.7.23)
